Fascicolo Tecnico

Dispositivi Anticaduta

UNI EN 795:2012 - UNI 11578:2015 - UNI CENTS/TS 16415

GEN 5.0 FGR - CGR

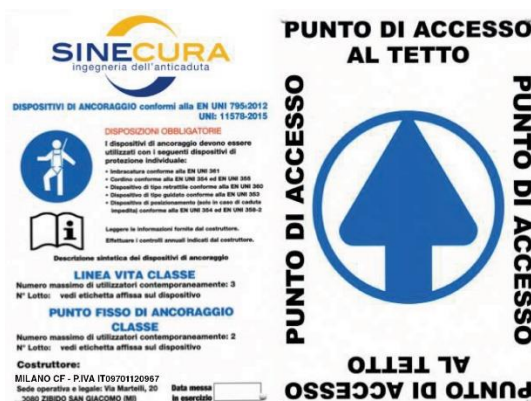
1. controlli con attenzione l'equipaggiamento (DPI); Esso non deve essere stato conservato a temperature estreme, non deve aver riportato danneggiamenti in seguito a trascinamento o attorcigliamento di cordini o funi su bordi affilati, contatto con reagenti chimici, conduttività elettrica, taglio, abrasione, esposizione climatica, cadute a di ogni tipo;
2. raggiunto il punto di accesso indicato nel progetto allegato al presente fascicolo, prende visione delle informazioni riportate nel cartello identificativo dell'impianto:

3. Controllo della integrità e leggibilità della cartellonistica identificativa dell'impianto;
4. Lubrificazione di eventuali parti soggette a movimento durante l'utilizzo;
5. Controllo del serraggio dei bulloni;
6. Verifica della tenuta complessiva del fissaggio della base al supporto; avvertire il committente se si notano segni di infiltrazioni, crepe o fessure sui profili metallici; verificare segni o altri sintomi che possono far pensare ad un'alterazione delle caratteristiche originarie del supporto;
7. Controllo della corrispondenza degli elementi presenti sulla copertura all'elaborato tecnico;
8. Verifica della presenza di tutta la documentazione dell'impianto (elaborato tecnico, manualistica...).

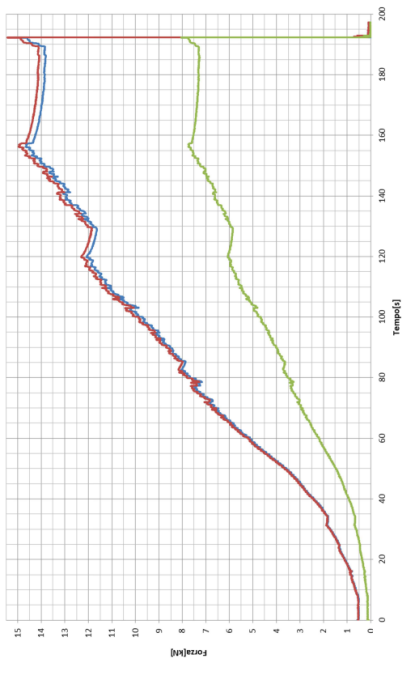
Prova di resistenza statica
B0777

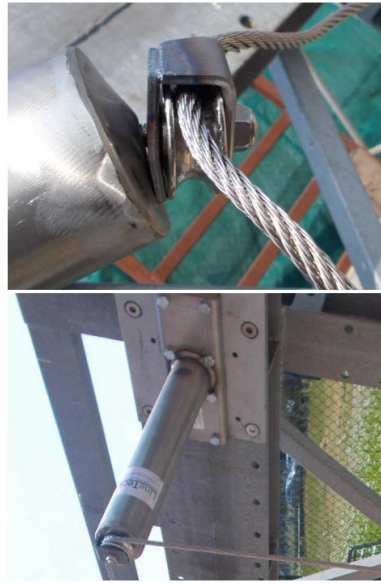
Particolare seconda campionatura - dispositivo ad angolo modificato per prova statica

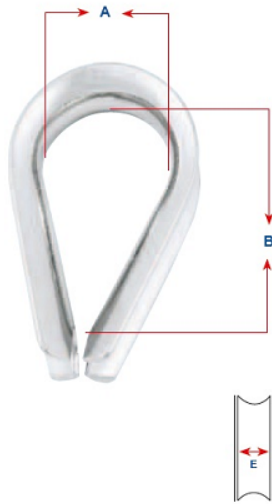
Per cavo For wire rope (Ø mm)	A (mm)	B (mm)	E (mm)
2	7	10	2
2,5	8	14	2,5
3	10	17	3
4	11	18	4
5	13	20	5,6
6	15	25	6,5
8	18	33	9
10	23	41	11
12	27	48	14
14	34	53	15
16	36	57	17
18	40	67	19
20	45	75	22
22	52	84	24
24	56	96	26

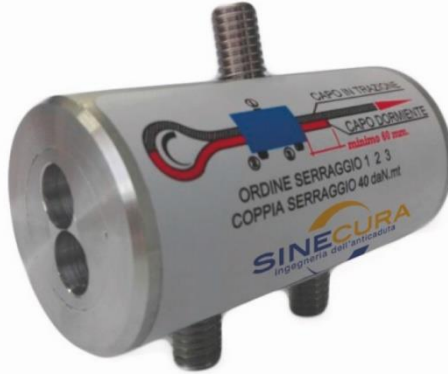
Il serracavo LINEGRIP in AL anticorodal EN AW6060, consente il morsettamento della fune ai dispositivi di estremità.

Carico minimo di rottura della fune: 32.5 KN

RAPPORTO DI PROVA		RPV0207	
		Dispositivi di protezione contro le cadute dall'alto - dispositivi di ancoraggio che utilizzano linee di ancoraggio flessibili orizzontali - morsetto serracavo		Data 2017-09-27 Foglio 1 di 5	
DATI IDENTIFICATIVI DEL CAMPIONE					
Tipo					
Modello	LINEGRIP				
Classificazione	n.a.				
Fabbricante	LINETEC S.r.l.				
DATI IDENTIFICATIVI DEL COMMITTENTE					
Richiedente	LINETEC S.r.l.				
Indirizzo - Sede legale	Via Martelli, 20 20080 Zibido San Giacomo (MI)				
Indirizzo - Sede operativa	Via Martelli, 20 20080 Zibido San Giacomo (MI)				
DATI RELATIVI ALLA COMMESSA					
Commessa numero	17018				
Scopo	Verifica del carico di rottura di un accoppiamento morsetto-fune di ancoraggio				
Norme di riferimento	n.a.				
Prove richieste	Prova di trazione statica				
Campionatura	Effettuata dalla committente				
Data di ricezione dei campioni	2017-09-22				
Data di esecuzione delle prove	2017-09-26

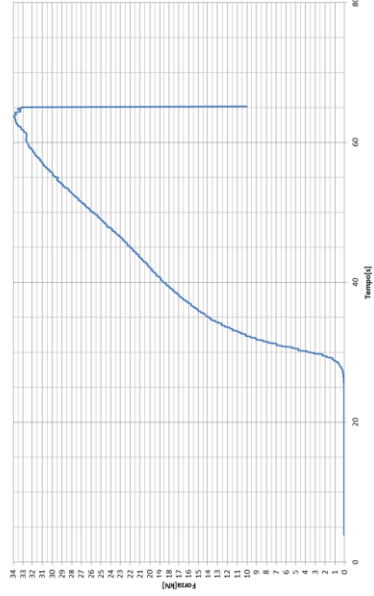
ID Prova: **L0201**
Data prova: 2017-09-26
Campione: 17018#05
