# Fascicolo Tecnico

Dispositivi Anticaduta

UNI EN 795:2012 - UNI 11578:2015 - UNI CENTS/TS 16415

**GEN 5.0 FCS**

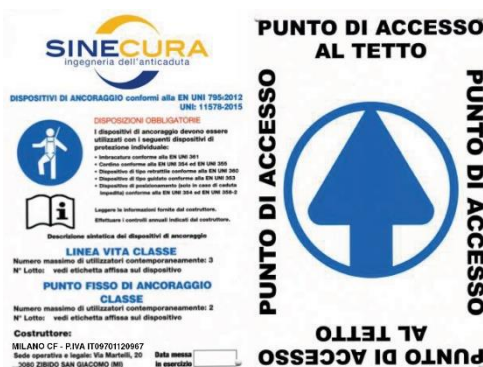
1. controlli con attenzione l'equipaggiamento (DPI); Esso non deve essere stato conservato a temperature estreme, non deve aver riportato danneggiamenti in seguito a trascinamento o attorcigliamento di cordini o funi su bordi affilati, contatto con reagenti chimici, conduttività elettrica, taglio, abrasione, esposizione climatica, cadute a di ogni tipo;
2. raggiunto il punto di accesso indicato nel progetto allegato al presente fascicolo, prende visione delle informazioni riportate nel cartello identificativo dell'impianto:

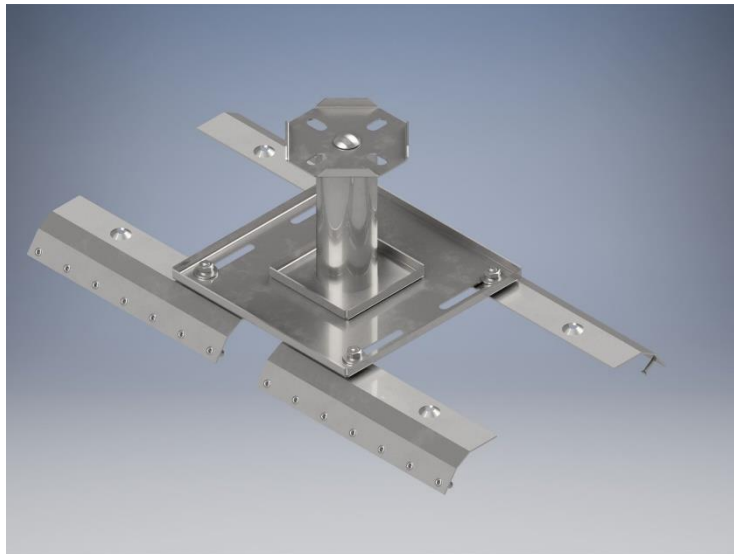
#### 8.4. SCHEDA TECNICA GEN 5.0 PS FCS Elemento Punto Singolo Tipo C

Il dispositivo di ancoraggio mod. *GEN 5.0 PS FCS elemento punto singolo* rappresenta l'ancoraggio puntuale.

- Elemento **“attacco”** che consente l'ancoraggio dei DPI;
- Elemento **“palo cavo”** diametro  $\phi$  76 mm, spessore 2,0 mm altezza H: 200 mm;
- Elemento **“piastra di base”** piastra di ancoraggio spessore 3,00 mm dimensioni in pianta: 320mm x 120mm;
- Elemento **“pattini di ancoraggio”** n° 4 piastre di ancoraggio spessore 2,00 mm dimensioni vuoto x pieno : 330 mm Lungh. x 80 mm Larghe. X 30 mm H;
- Tutte le restanti parti sono in ACCIAIO INOX AISI 316.

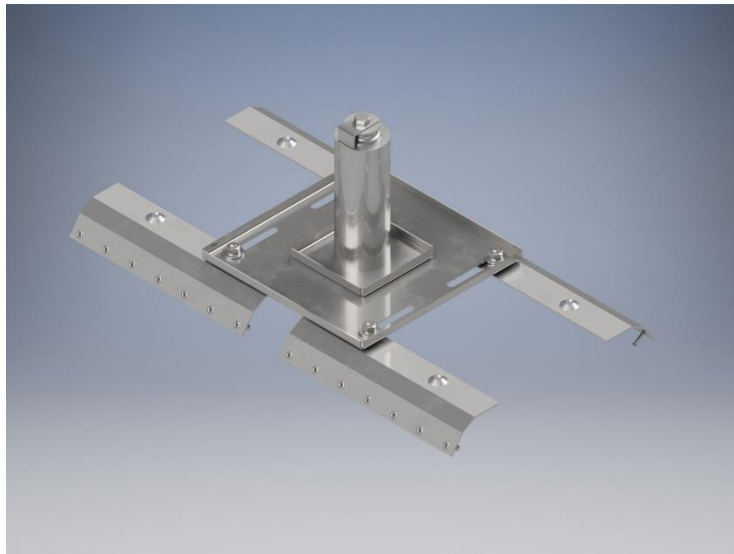
### 8.5. SCHEDA TECNICA GEN 5.0 D FCS Elemento di deviazione Tipo C

Il dispositivo di ancoraggio mod. *GEN 5.0 D FCS elemento di deviazione* rappresenta l'elemento di deviazione nel cambio di direzione della linea di ancoraggio flessibile.

- Elemento **“deviatore”** che consente il passaggio della fune senza consentirne mai la sua fuoriuscita;
- Elemento **“palo cavo”** diametro  $\phi$  76 mm, spessore 2,0 mm altezza H: 200 mm;
- Elemento **“piastra di base”** piastra di ancoraggio spessore 3,00 mm dimensioni in pianta: 320mm x 120mm;
- Elemento **“pattini di ancoraggio”** n° 4 piastre di ancoraggio spessore 2,00 mm dimensioni vuoto x pieno : 330 mm Lung. x 80 mm Larghe. X 30 mm H;
- Tutte le restanti parti sono in ACCIAIO INOX AISI 316.

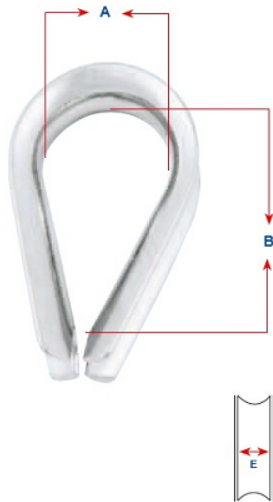
### 12.1. REDANCIA

La redancia in ACCIAIO INOX AISI 316 /A4, posta all'interno dell'asola della fune consente di proteggerla dall'usura dovuta allo sfregamento con altri cavi, maniglioni, moschettoni, ganci, e similari, garantendone così la sua integrità nel tempo.

Per cavo For wire rope (Ø mm)	A (mm)	B (mm)	E (mm)
2	7	10	2
2,5	8	14	2,5
3	10	17	3
4	11	18	4
5	13	20	5,6
6	15	25	6,5
8	18	33	9
10	23	41	11
12	27	48	14
14	34	53	15
16	36	57	17
18	40	67	19
20	45	75	22
22	52	84	24
24	56	96	26

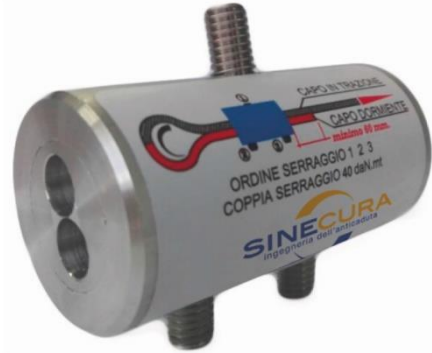
Il serracavo LINEGRIP in AL anticorodal EN AW6060, consente il morsettamento della fune ai dispositivi di estremità.

Carico minimo di rottura della fune: 32.5 KN

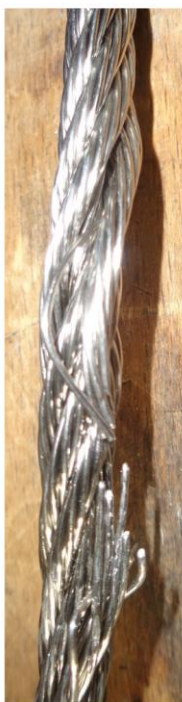
Particolare fune dopo l'estrazione dal morsetto, dopo la prova

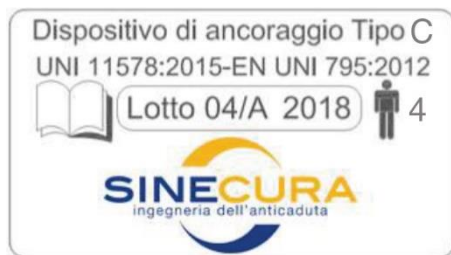
1. Verifica dello stato della fune;
2. Controllo della leggibilità di tutte le marcature;

3. Controllo della integrità e leggibilità della cartellonistica identificativa dell'impianto;
4. Lubrificazione di eventuali parti soggette a movimento durante l'utilizzo;
5. Controllo del serraggio dei bulloni;
6. Verifica della tenuta complessiva del fissaggio della base al supporto; avvertire il committente se si notano segni di infiltrazioni, crepe o fessure sui profili metallici; verificare segni o altri sintomi che possono far pensare ad un'alterazione delle caratteristiche originarie del supporto;
7. Controllo della corrispondenza degli elementi presenti sulla copertura all'elaborato tecnico;
8. Verifica della presenza di tutta la documentazione dell'impianto (elaborato tecnico, manualistica...).
