Fascicolo Tecnico

Dispositivi Anticaduta

UNI EN 795:2012 - UNI 11578:2015 - UNI CENTS/TS 16415

GEN 5.0 PLI

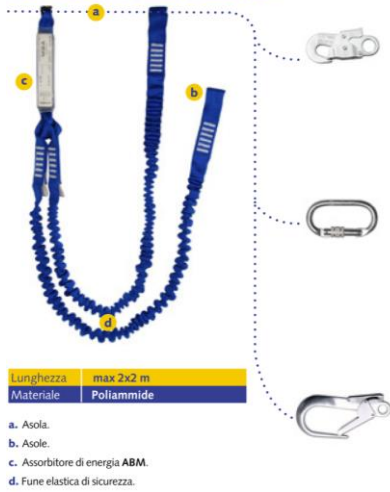
**DOPPIO CORDINO ELASTICO ANTICADUTA
CON ASSORBITORE DI ENERGIA**

Lunghezza	max 2x2 m
Materiale	Poliammide

- a. Asola.
- b. Asole.
- c. Assorbitore di energia ABM.
- d. Fune elastica di sicurezza.

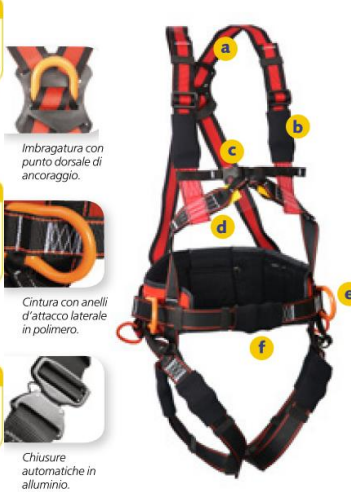
IMBRAGO ISOLATO

Imbragatura con punto dorsale di ancoraggio.

Cintura con anelli d'attacco laterale in polimero.

Chiusure automatiche in alluminio.

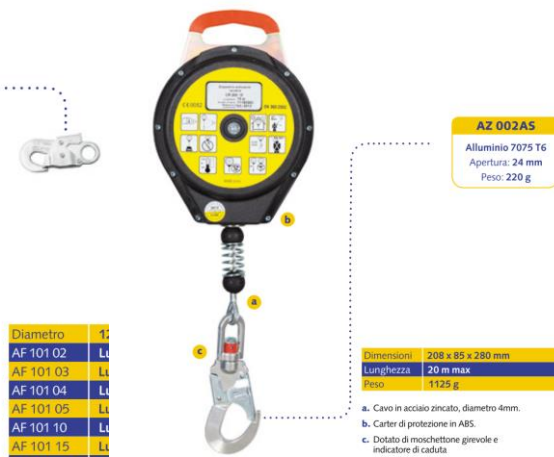
DIPOSITIVO RETRATTILE

Dimensioni: 208 x 85 x 280 mm
Lunghezza: 20 m max
Peso: 1125 g

a. Cavo in acciaio zincato, diametro 4mm.
b. Carter di protezione in ABS.
c. Dotato di moschettone girevole e indicatore di caduta.

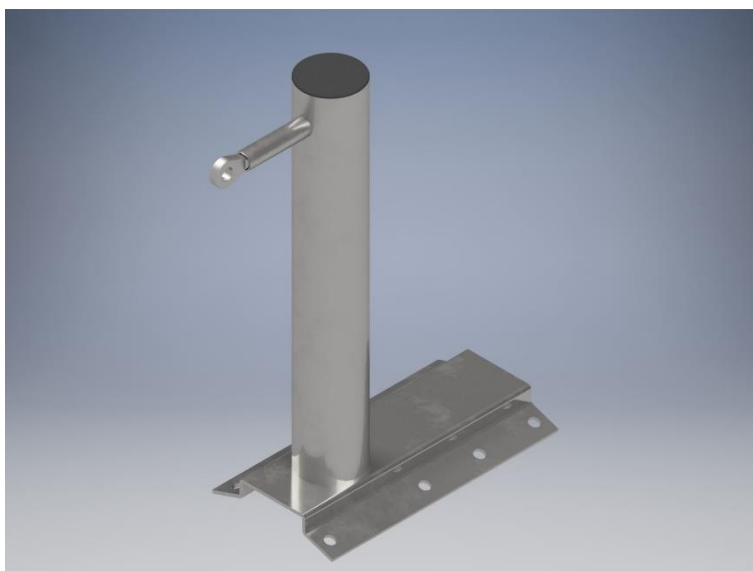
8.2. SCHEDE TECNICA GEN 5.0 T PLI Elemento Terminale Tipo C

- Elemento **"assorbitore"** *smorzatore elastico in acciaio armonico che scorrendo lungo il cavo di acciaio consente di dissipare l'energia d'urto in caso di caduta dell'operatore;*
- Elemento **"palo cavo"** *diametro ϕ 76 mm, spessore 2 mm altezza H 350 mm < H < 500 mm;*
- Elemento **"piastra di base"** *piastra di ancoraggio spessore 4,00 mm dimensioni in pianta: 320mm x 120mm*
- Tutte le restanti parti sono in ACCIAIO INOX AISI 316.

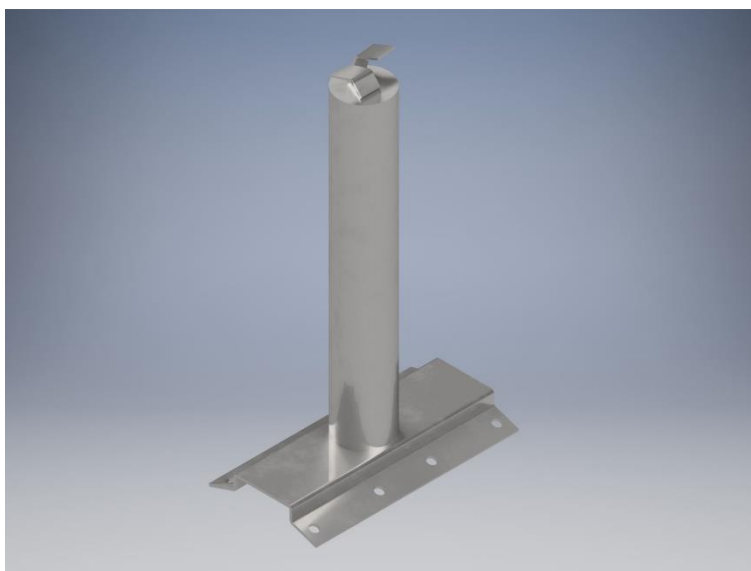
8.3. SCHEDA TECNICA GEN 5.0 I PLI Elemento Intermedio Tipo C

- Elemento “**guidafilo**” che consente il passaggio della fune senza consentirne mai la sua fuoriuscita e al tempo stesso consentire il passaggio del moschettone del D.P.I.;
- Elemento “**palo cavo**” diametro ϕ 76 mm, spessore 2 mm altezza H 350 mm < H < 500 mm;
- Elemento “**piastra di base**” piastra di ancoraggio spessore 4,00 mm dimensioni in pianta: 320mm x 120mm
- Tutte le restanti parti sono in ACCIAIO INOX AISI 316.

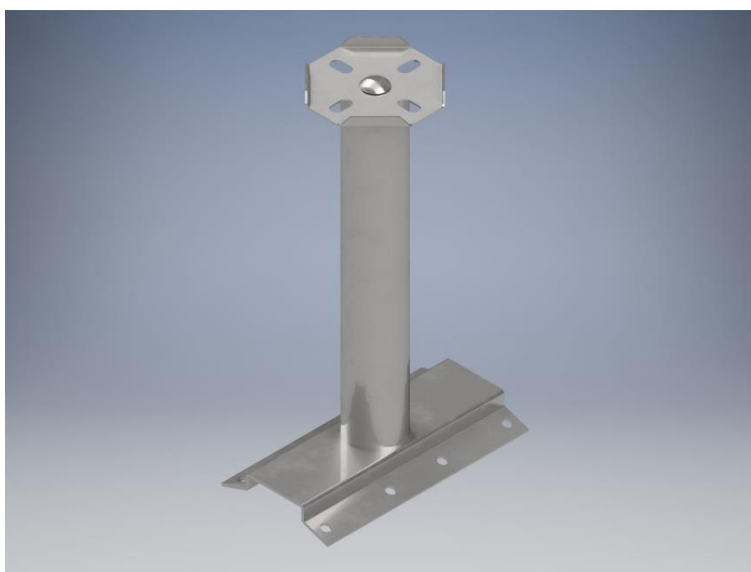
8.4. SCHEDA TECNICA GEN 5.0 PS PLI Elemento Punto Singolo Tipo A – TIPO C

- Elemento “**attacco**” che consente l'ancoraggio dei DPI;
- Elemento “**palo cavo**” diametro ϕ 76 mm, spessore 2 mm altezza H 350 mm < H < 500 mm;
- Elemento “**piastra di base**” piastra di ancoraggio spessore 4,00 mm dimensioni in pianta: 320mm x 120mm
- Tutte le restanti parti sono in ACCIAIO INOX AISI 316.

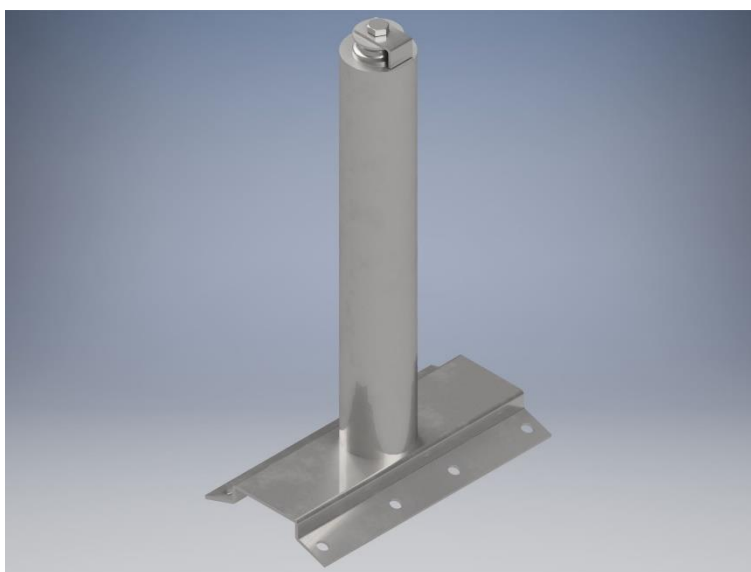
8.5. SCHEDA TECNICA GEN 5.0 D PLI Elemento di deviazione Tipo C

- Elemento **“deviatore”** che consente il passaggio della fune senza consentirne mai la sua fuoriuscita;
- Elemento **“palo cavo”** diametro ϕ 76 mm, spessore 2 mm altezza H 350 mm < H < 500 mm;
- Elemento **“piastra di base”** piastra di ancoraggio spessore 4,00 mm dimensioni in pianta: 320mm x 120mm
- Tutte le restanti parti sono in ACCIAIO INOX AISI 316.

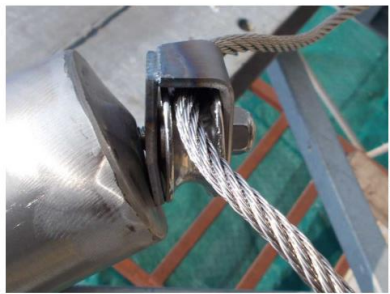
Particolare seconda campionatura - dispositivo intermedio rinforzato per prova dinamica e statica

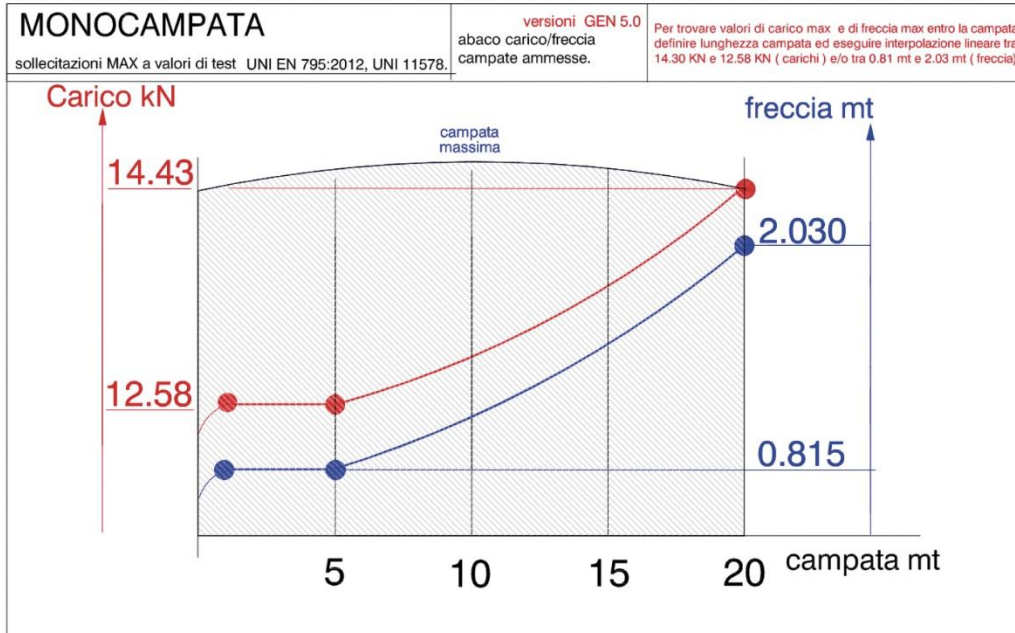
Il seguente abaco riporta i rapporti tra: i dati di carico, le lunghezze delle campate e le frecce sulla fune:

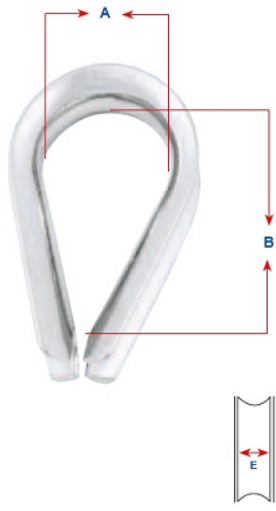
Per cavo For wire rope (Ø mm)	A (mm)	B (mm)	E (mm)
2	7	10	2
2,5	8	14	2,5
3	10	17	3
4	11	18	4
5	13	20	5,6
6	15	25	6,5
8	18	33	9
10	23	41	11
12	27	48	14
14	34	53	15
16	36	57	17
18	40	67	19
20	45	75	22
22	52	84	24
24	56	96	26
