# Fascicolo Tecnico

Dispositivi Anticaduta

UNI EN 795:2012 - UNI 11578:2015 - UNI CENTS/TS 16415

**GEN 5.0 SML**

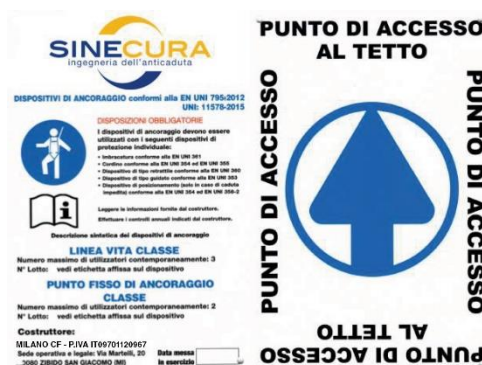
1. controlli con attenzione l'equipaggiamento (DPI); Esso non deve essere stato conservato a temperature estreme, non deve aver riportato danneggiamenti in seguito a trascinamento o attorcigliamento di cordini o funi su bordi affilati, contatto con reagenti chimici, conduttività elettrica, taglio, abrasione, esposizione climatica, cadute a pendolo;
2. raggiunto il punto di accesso indicato nel progetto allegato al presente fascicolo, prende visione delle informazioni riportate nel cartello identificativo dell'impianto:

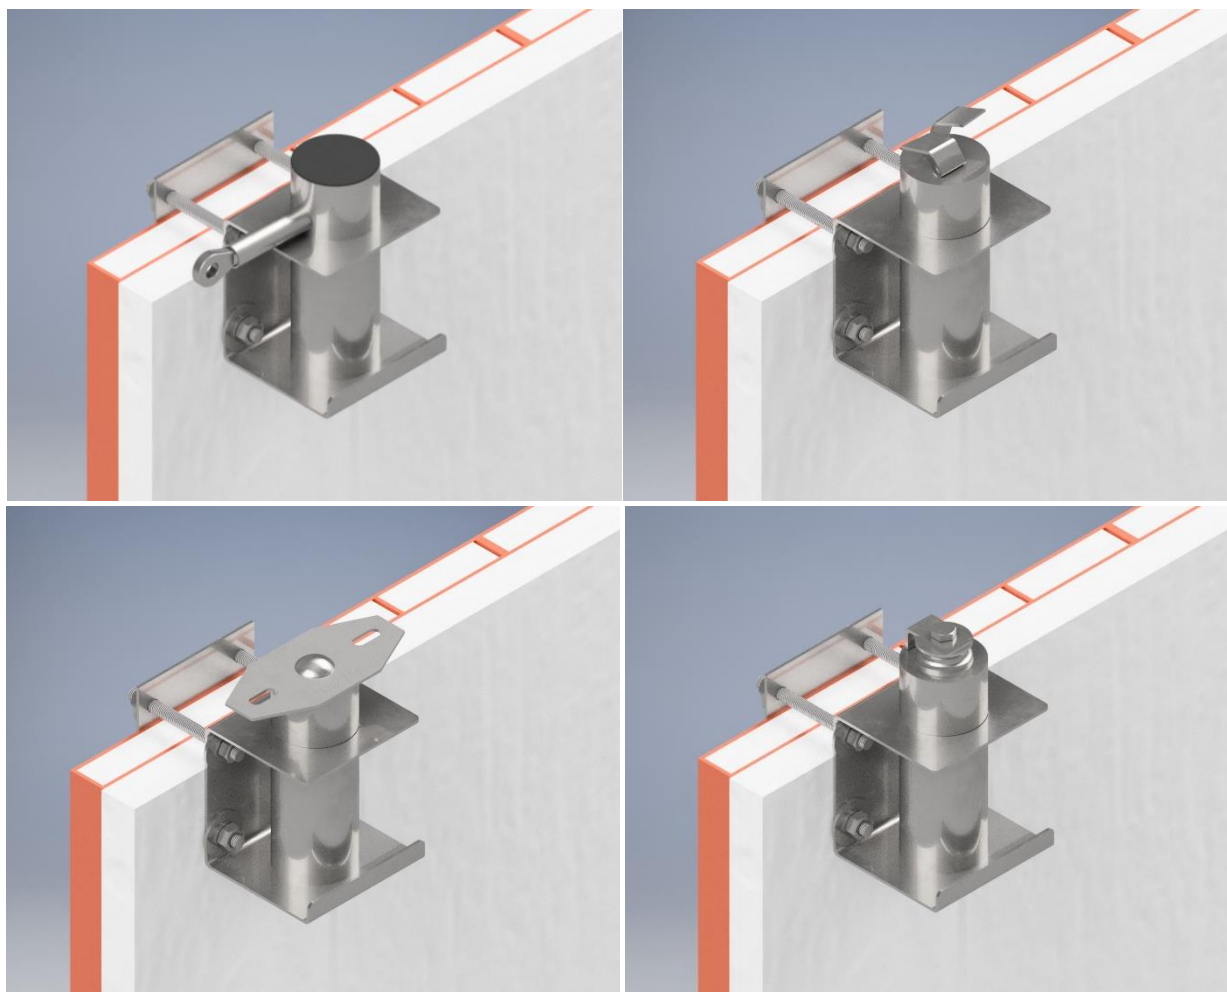
## 9.2. APPLICAZIONE SU PARETE IN CALCESTRUZZO CON CONTROPIASTRA

Supporto	<b>Calcestruzzo</b>
Tipo di fissaggio	<i>Barra filettata M12</i>
Numero di fissaggi $n$	<b>4</b>
Diametro filetto barra $d_1$	<b>12 mm</b>
Lunghezza totale barra $L$	<i>variabile</i>
Coppi di serraggio bullone $T_{ins}$	<b>79 Nm</b>
Spessore contropiastra	<b>3 mm</b>

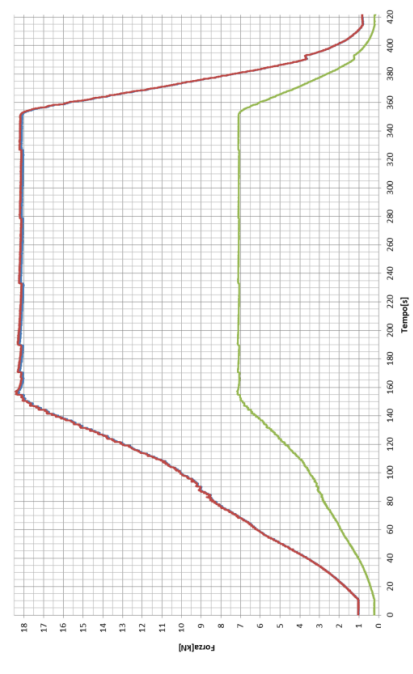
ALLEGATO B - GRAFICI

**Prova di resistenza statica**  
**B0658**  
ID Prova: 2019-05-28  
Data prova: 18030406  
Campione: Campata singola 20mt  
Configurazione: 200 Hz  
Etichetta sul grafico: CH01 CH02 CH02  
Asse sul grafico: Blu Primario Rosso Primario  
Canale: 1 DT085 2 DT086 4 D110  
Sensore: 18.34 kN 18.43 kN 7.17 kN  
Picco: 0 kN 0 kN 0 kN  
Offset\*:

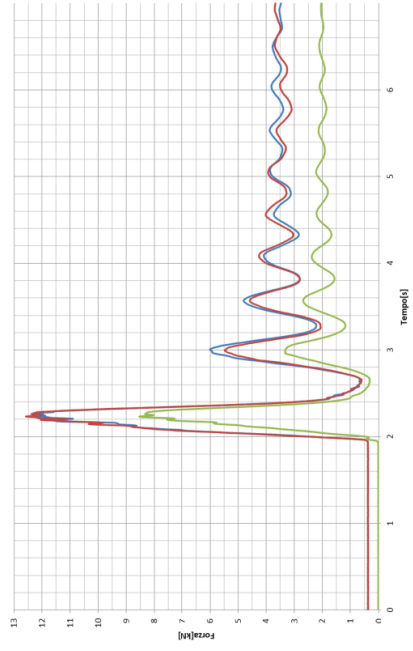
**ALLEGATO B - GRAFICI**

Prova: UNI 11578:2015 Dinamica 2 operatori

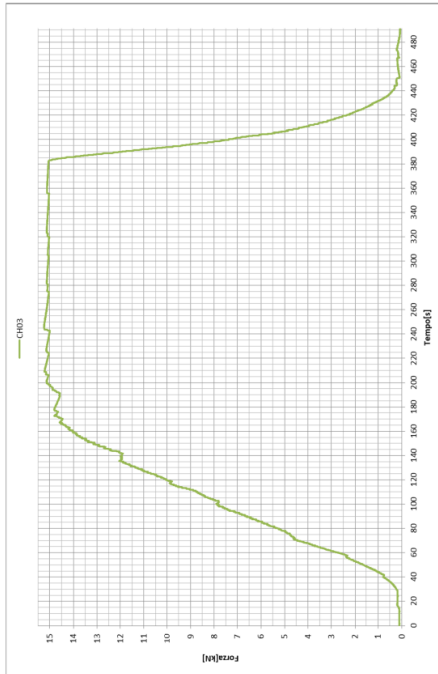
Prova: UNI 11578:2015 Statica 4 operatori  
**B0705**  
 ID Prova: 2019-06-12  
 Data prova: 18030#13  
 Campione: 5 - INT  
 Configurazione: 200 Hz  
 Frequenza di campionamento: 200 Hz  
 Etichetta sul grafico: CH01  
 Asse sul grafico: Primario  
 Colore sul grafico: Blu  
 Canale: 1  
 Sensore: DT085  
 Pico: n.a. kN  
 Offset\*: 0 kN  
 T<sub>ambiente</sub>: 27.3 °C, u.r.: 49.2 %

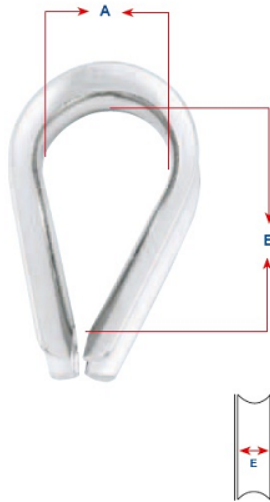
Per cavo For wire rope (Ø mm)	A (mm)	B (mm)	E (mm)
2	7	10	2
2,5	8	14	2,5
3	10	17	3
4	11	18	4
5	13	20	5,6
6	15	25	6,5
8	18	33	9
10	23	41	11
12	27	48	14
14	34	53	15
16	36	57	17
18	40	67	19
20	45	75	22
22	52	84	24
24	56	96	26

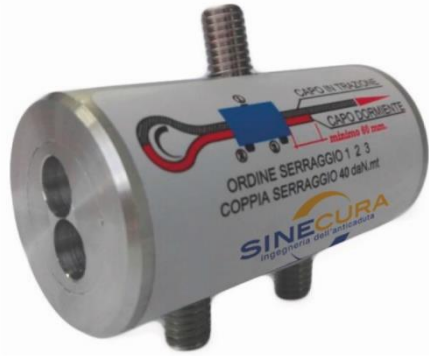
Il serracavo LINEGRIP in AL anticorodal EN AW6060, consente il morsettamento della fune ai dispositivi di estremità.

Carico minimo di rottura della fune: 32.5 KN

<b>RAPPORTO DI PROVA</b>		<b>RPV0207</b>	
				Data 2017-09-27 Foglio 1 di 5	
<b>DATI IDENTIFICATIVI DEL CAMPIONE</b>		Dispositivi di protezione contro le cadute dall'alto - dispositivi di ancoraggio che utilizzano linee di ancoraggio flessibili orizzontali - morsetto serracavo			
Tipo	LINEGRIP				
Modello	n.a.				
Classificazione	LINETECK S.r.l				
Fabbricante	LINETECK S.r.l				
<b>DATI IDENTIFICATIVI DEL COMMITTENTE</b>					
Richiedente	LINETECK S.r.l				
Indirizzo - Sede legale	Via Martelli, 20 20080 Zibido San Giacomo (MI)				
Indirizzo - Sede operativa	Via Martelli, 20 20080 Zibido San Giacomo (MI)				
<b>DATI RELATIVI ALLA COMMESSA</b>					
Commessa numero	17018				
Scopo	Verifica del carico di rottura di un accoppiamento morsetto-fune di ancoraggio				
Norme di riferimento	n.a.				
Prove richieste	Prova di trazione statica				
Campionatura	Effettuata dalla committente				
Data di ricezione dei campioni	2017-09-22

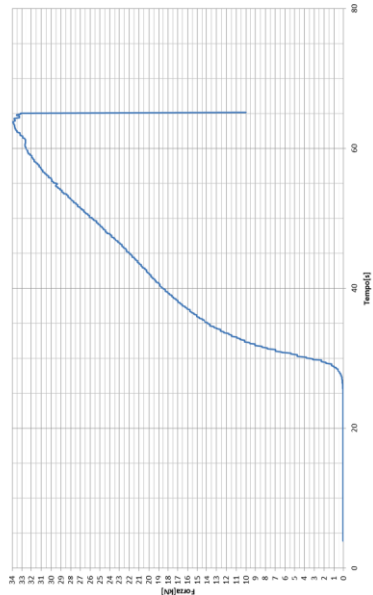
ID Prova: **10201**  
Data prova: 2017-09-26  
Campione: 17018RH05
